## Ventilatsioonisüsteemi SV1 tööpõhimõte

| <div>TELEALARM</div> <div>OÜ TELEALARM<br/>Pärnu mnt 102, Tallinn 11312<br/>tel 6819 850<br/>telealarm@telealarm.ee</div> | CLIENT VILJANDI VALLAVALITSUS | TITLE VENTILATSIOONISÜSTEEMI 302SV (SV-2)<br>FUNKTSIONAALSKEEM | DESIGN M.POJO | Project | Drawing | Page | From |
| | PROJECT RAMSI LASTEAIA PROJEKTEERIMINE | | CHECK R.PIUS | 1510__EA | EA-06 | 2 | 2 |

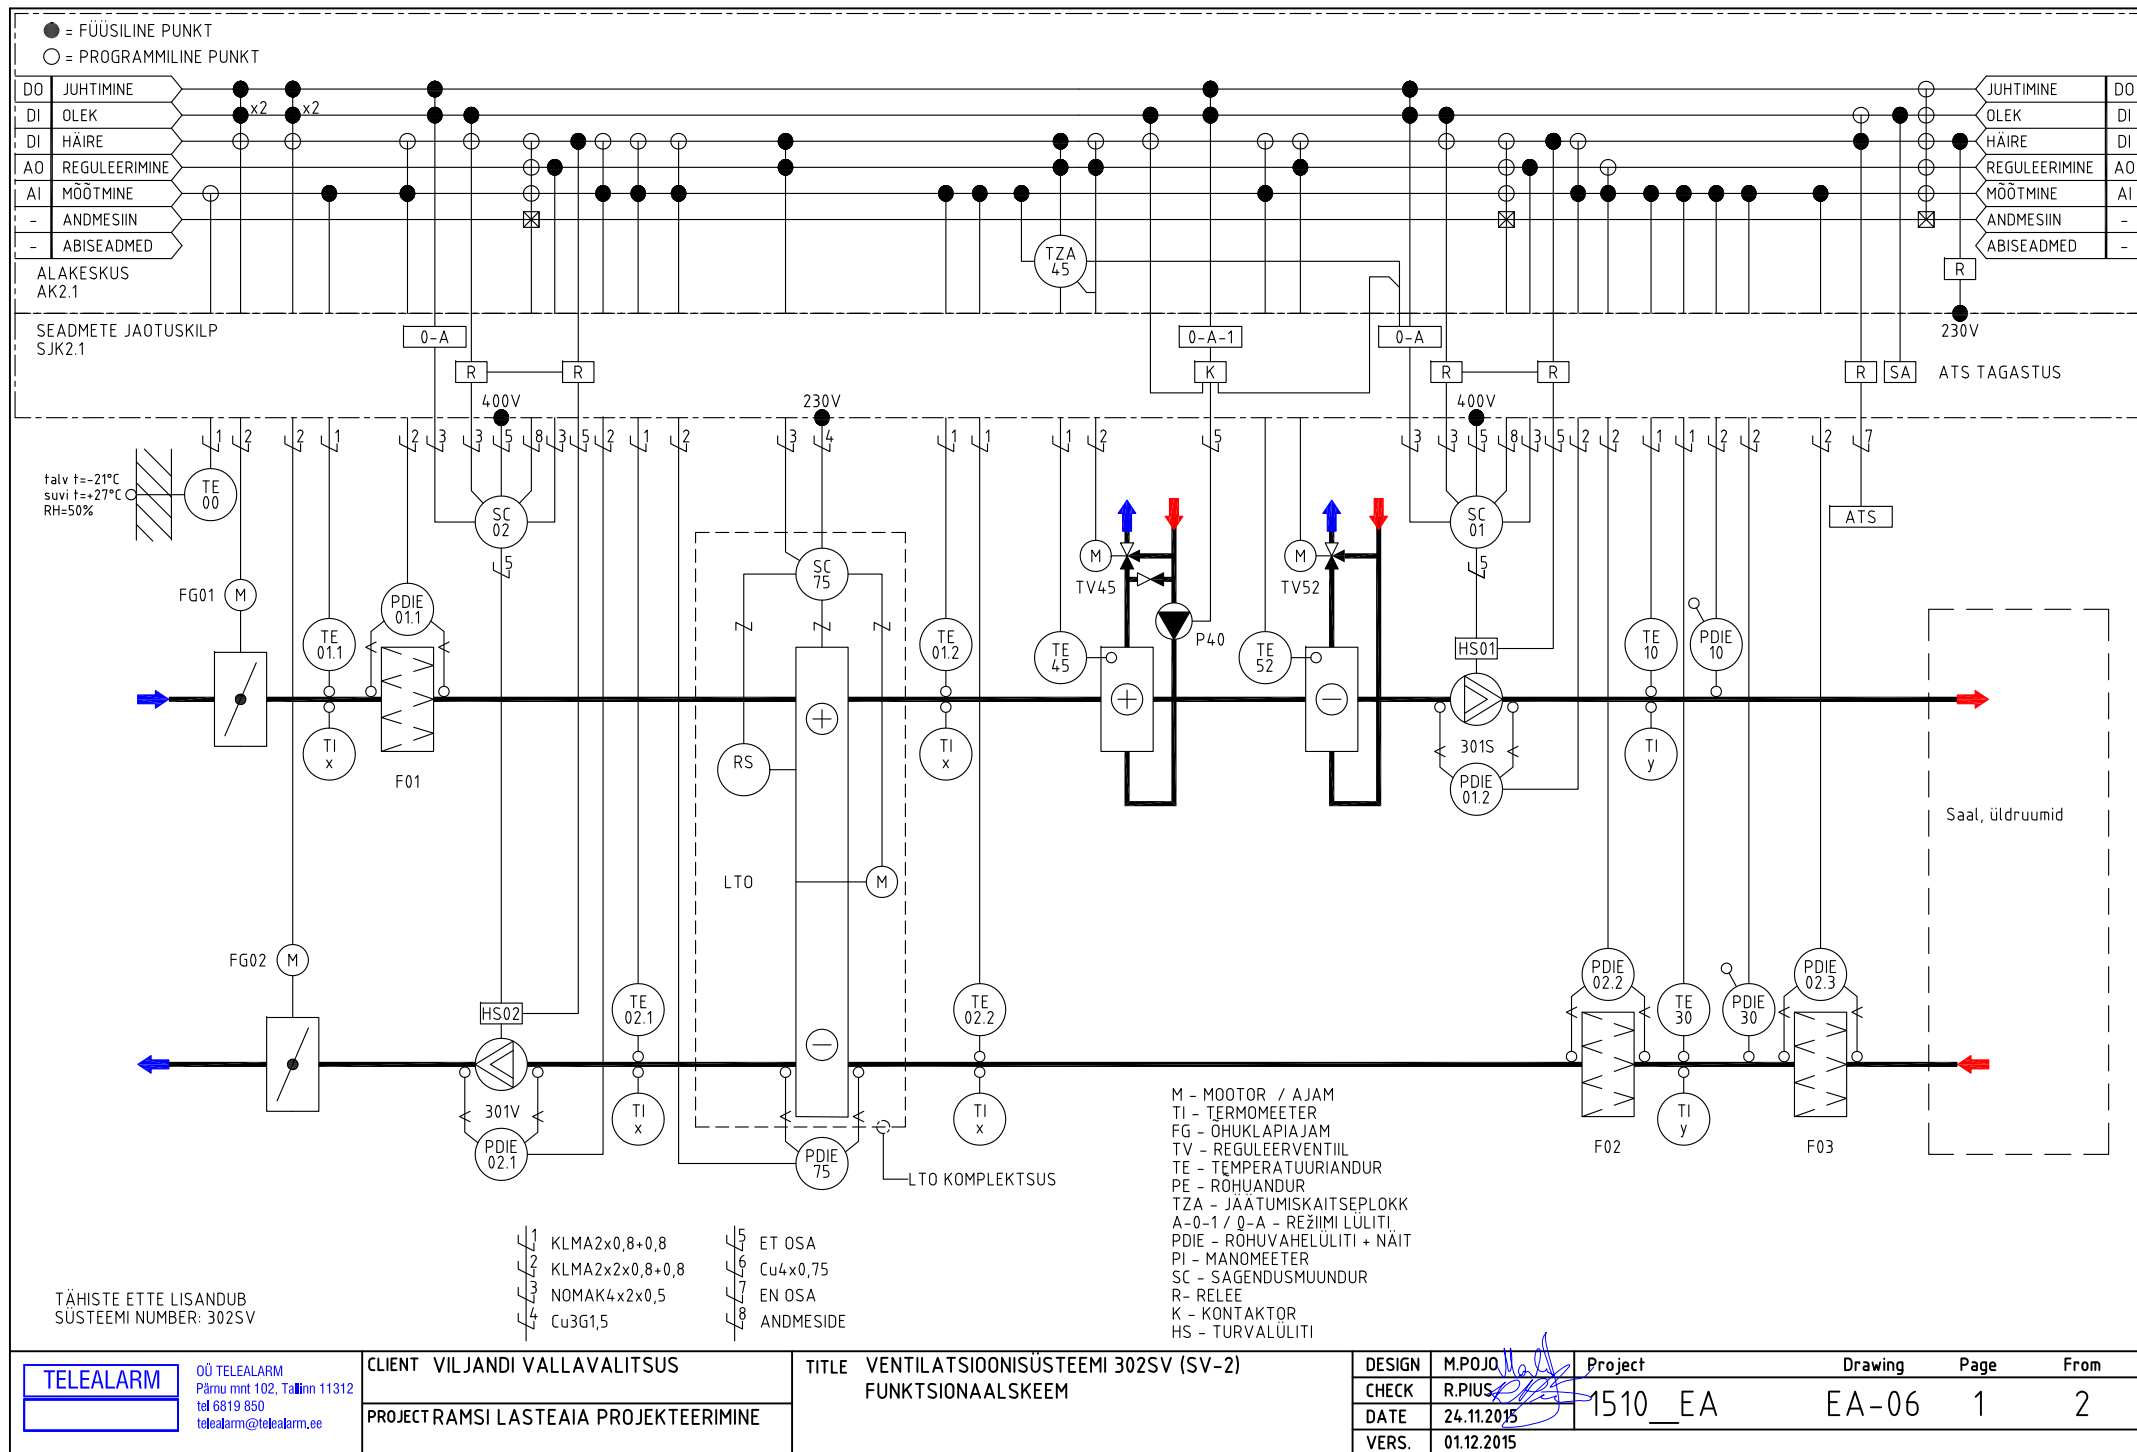
2.1 Seade võib töötada, kui on täidetud järgmised tingimused:

- jäätumisandur TE45 ei anna häiresignaali
- ei ole üld(tuletõrje)häiresignaali
- juhtimiskeskusest on antud seadme töötamisluba

2.2. Väljatõmbeventilaator on blokeeritud sissepuhkeventilaatoriga.

2.3 Sissepuhke ja väljatõmbe sulgklapid on blokeeritud vastava ventilaatoriga.

- jäätumisandur hoiab kalorifeeri tagastuva vee temperatuuri etteantud väärtusel (+20°C), juhtides vastavalt ventiili
- sissepuhke sulgklapp on kinni, käivitamisel peab klapp avanema

Esmalt reguleerib rootorsoojustagasti oma pöörlemissagedust.

Avatakse soojenduskalorifeeri SK1 reguleeriventiil TV45.

Sissepuhkeõhu temperatuuri juhtimine anduri TE10 järgi.

Sissepuhkeõhu temperatuuri kontroll: T= +21 °C.

Soojustagasti rootori jäätumisohtu korral (rõhulang tõuseb üle etteantud väärtuse PDIE75), vähendatakse soojustagasti rootori pöörlemiskiirust miinimumini kuni rõhulang naaseb normaalseks.

Avatakse vahesoojuskandjaga patarei JP1 reguleeriventiil.

Jahutuspatareist väljuva õhu temperatuuri juhtimine anduri TE45 järgi.

Sissepuhkeõhu temperatuuri kontroll: T= 18°C.

Sissepuhkeõhu temperatuuri juhtimine väljatõmbe temperatuuri anduri (TE02.2) järgi: TE02.2=+24°C.

- kalorifeeri veepump seiskub
- jäätumisoht. Jäätumisohtu andur ei luba kalorifeeri veetemperatuuril langeda alla etteantud väärtuse TE45 järgi (+8 °C).
- tuleoht
- üldhäire
- ei ole üldluba töötamiseks

Kui välisõhu temperatuur (TE01.1) langeb alla -22 °C ja küttesõlme ventiil on 100% avatud, vähendatakse seadme õhuhulka proportsionaalselt nii, et TE10 oleks +21C.

- filtrite mustumine (rõhukadu PDIE järgi üle lubatud väärtuse)
- mootorite seiskumine
- üldhäire
