| TELEALARM | OÜ TELEALARM<br>Pärnu mnt 102, Tallinn 11312<br>tel 6819 850<br>telealarm@telealarm.ee | CLIENT VILJANDI VALLAVALITSUS<br><br>PROJECT RAMSI LASTEAIJA PROJEKTEERIMINE | TITLE VENTILATSIOONISÜSTEEMI 304SV (SV-4)<br>FUNKSIONAALSKEEM | DESIGN | M. POJOL | Project | | Drawing | | Page | | From | |

## Ventilatsioonisüsteemi SV1 tööpõhimõte

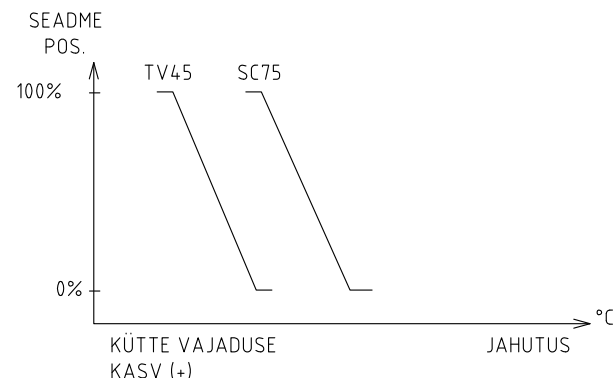
Graafik nr.1

Kui välisõhu temperatuur (TE01.1) langeb alla -22 °C ja küttesõlme ventiil on 100% avatud, vähendatakse seadme õhuhulka proportsionaalselt nii, et TE10 oleks +21C.
